Câble de raccordement, aimant de réglage d'arbre à cames

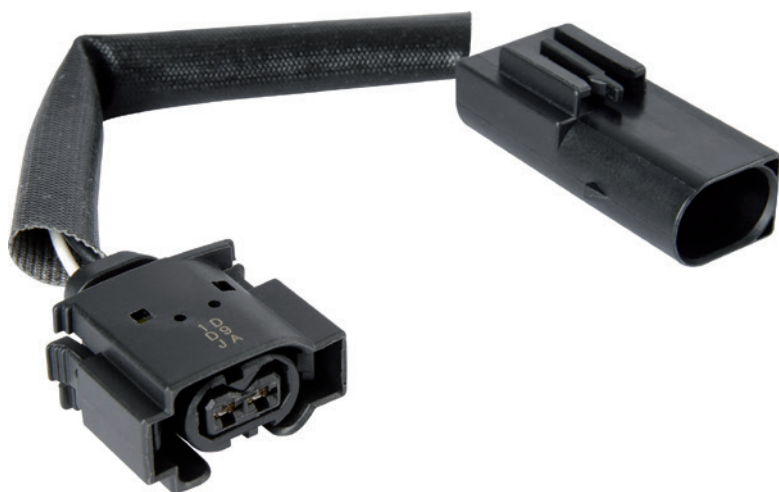
d'arrêt d'huile sont insérés dans de fines gaines de cuivre ensuite recouvertes d'une gaine thermorétractable. Notre recommandation : installez un câble d'arrêt d'huile sur chaque M111 (code moteur), deux sur chaque M271 et quatre sur le M272 (V6).

Combien de temps nécessite l'installation du câble d'arrêt d'huile ? L'installation dure cinq minutes au maximum. Débrancher le faisceau de câbles du capteur puis installer le câble d'arrêt d'huile de Herth+Buss entre la prise du capteur et l'ancien faisceau de câbles.
